**INFORME DE PRESTACION DE SERVICIOS DE PROMOCION Y PREVENCIÓN
ASESORÍA PARA LA ELABORACIÓN DE ESTÁNDARES ERGONÓMICOS**

**NOMBRE DE LA EMPRESA CLIENTE
POLITECNICO COLOMBIANO JAIME ISAZA CADAVID**

**ASESORADO POR
CROZZ SAS**
Licencia S.O 3658, Fecha de expedición 19 de enero de 2018

Medellín, 2022

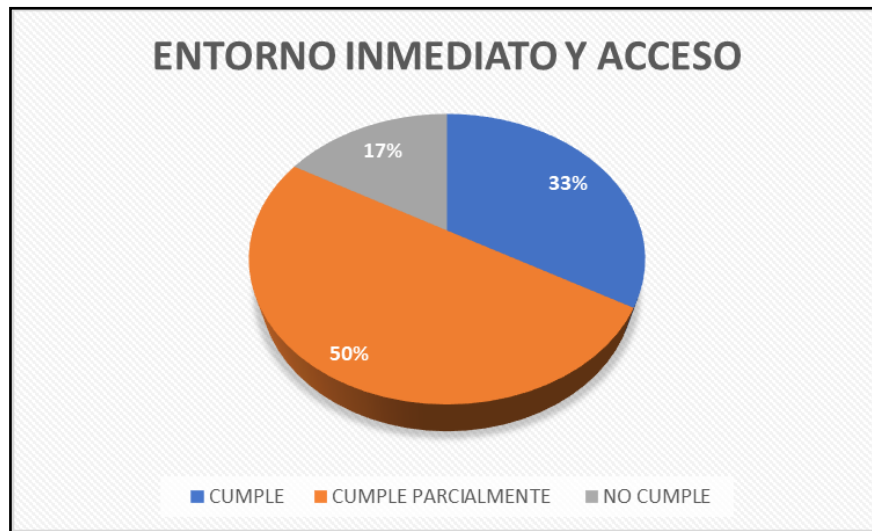
ENTORNO INMEDIATO Y ACCESO

En e entorno inmediato y acceso solo se tiene un cumplimiento en los requerimientos del 33 %, cumple parcialmente el 50 % de los ítems, se debe realizar un plan de acción para homologar los requerimientos en todas las zonas de acceso del Politécnico.

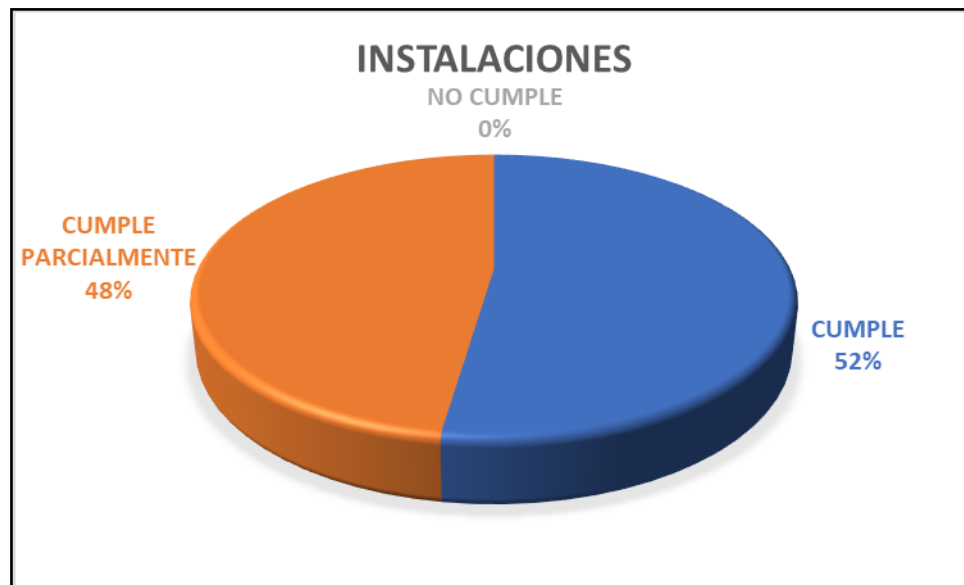
INSTALACIONES

En las instalaciones se tiene un cumplimiento de los requerimientos del 52%, el resto de los ítems se cumplen parcialmente, por tal razón se deben homologar las recomendaciones para que se cumplan dentro de todas las instalaciones del politécnico.

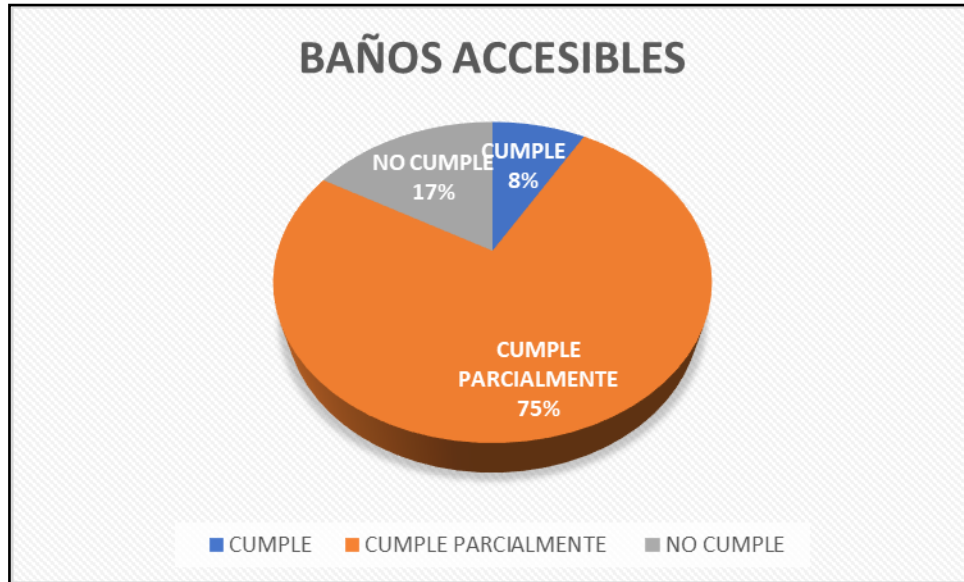
BAÑOS ACCESIBLES

Solo el 8% de los ítems en los baños se cumple, el 75% se cumple parcialmente y el 17% de los ítems no se cumplen, es muy importante que en todas las zonas o bloques se cuente con un baño accesible que cumpla todos los requerimientos básicos.
